# Bericht zur Restauration

## HELA D24/22

Von Erich Lämmle und Berthold Müller

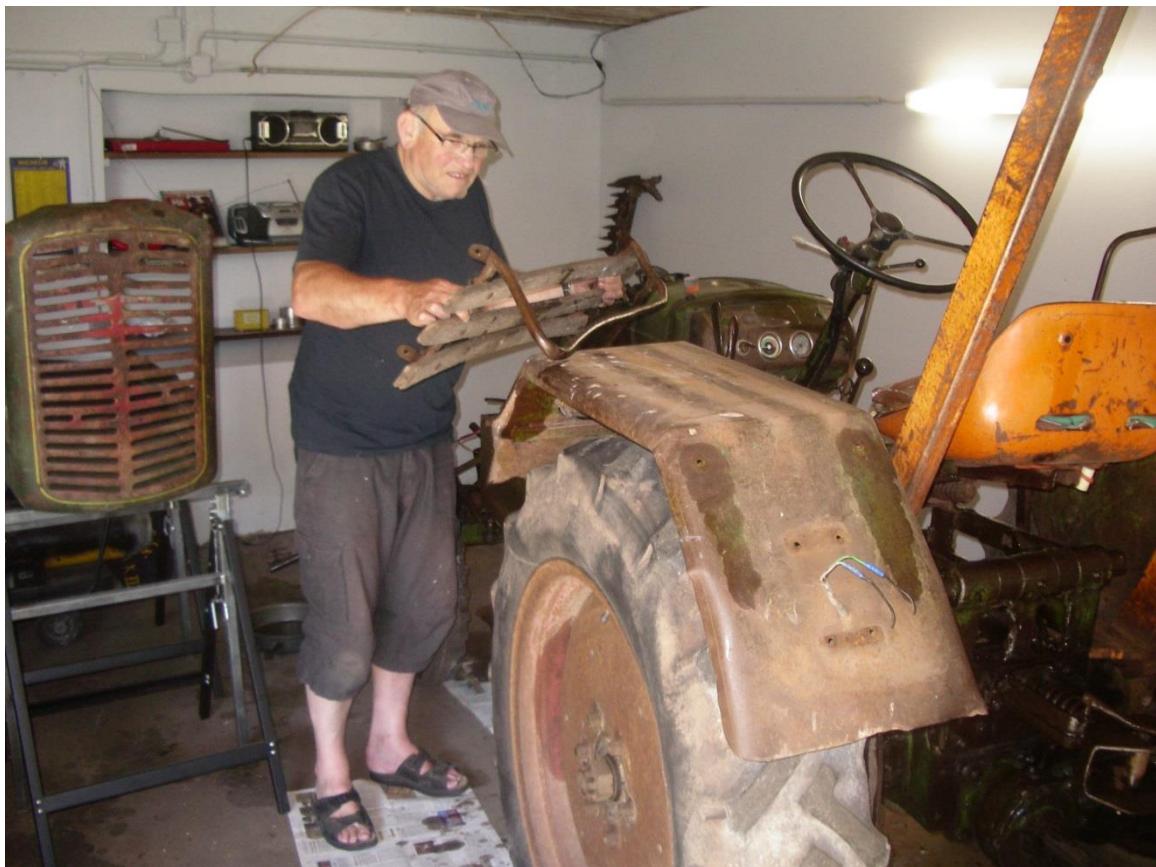
18.08. Weiterer Arbeitseinsatz. Motor warm laufen lassen. Auf Dichtheit prüfen. Nur leichtes „Schweißen“ von Öl an der Flanschverbindung Motor Kupplungsglocke.  
.Ansonsten ist nicht mehr viel alte Farbe am Fahrzeug. Der Schlepper wird aufgebockt und auf Unterstellböcke gestellt. Räder vorne und hinten werden abmontiert.

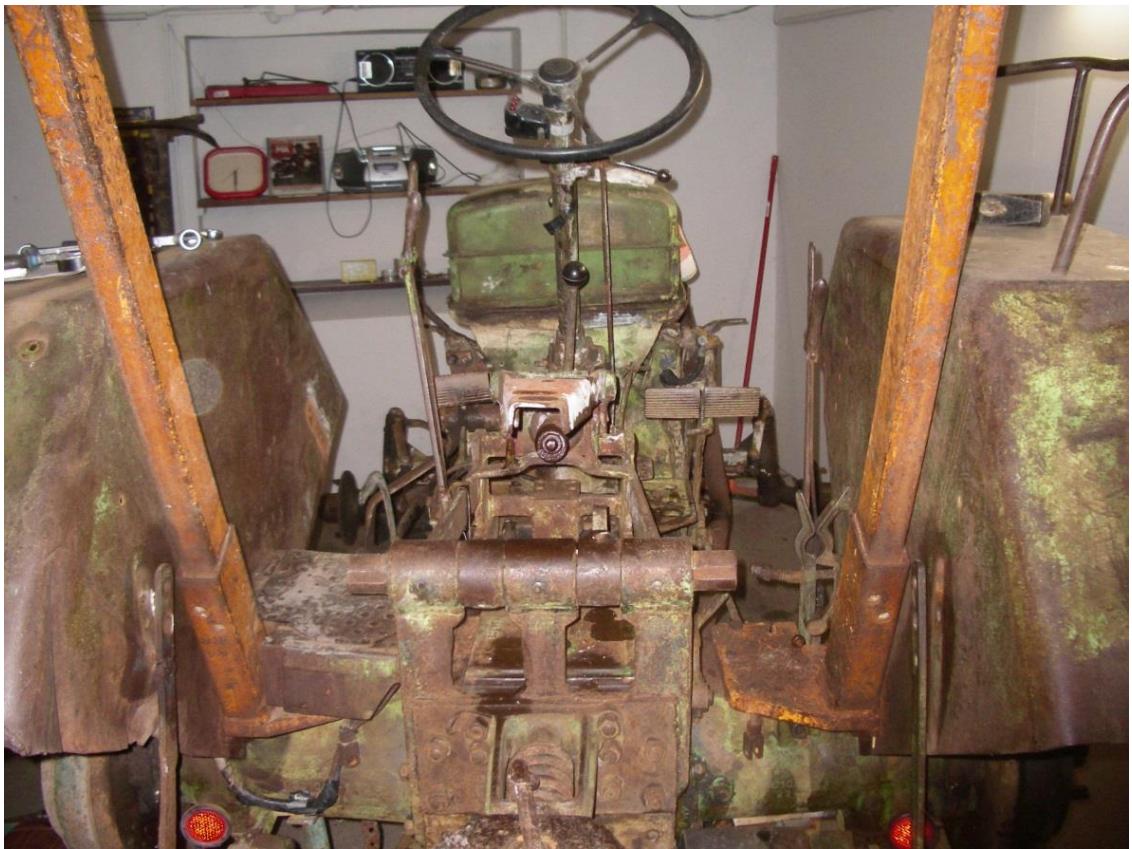
Ende August gehen wir an die Elektrik. Von der ursprünglichen Verlegung ist nur noch ein Torso vorhanden. Stück für Stück entfernen wir die Kabel. Hierbei erkennen wir, dass fast alle Kabel bereits „fachmännisch“ verbastelt sind.

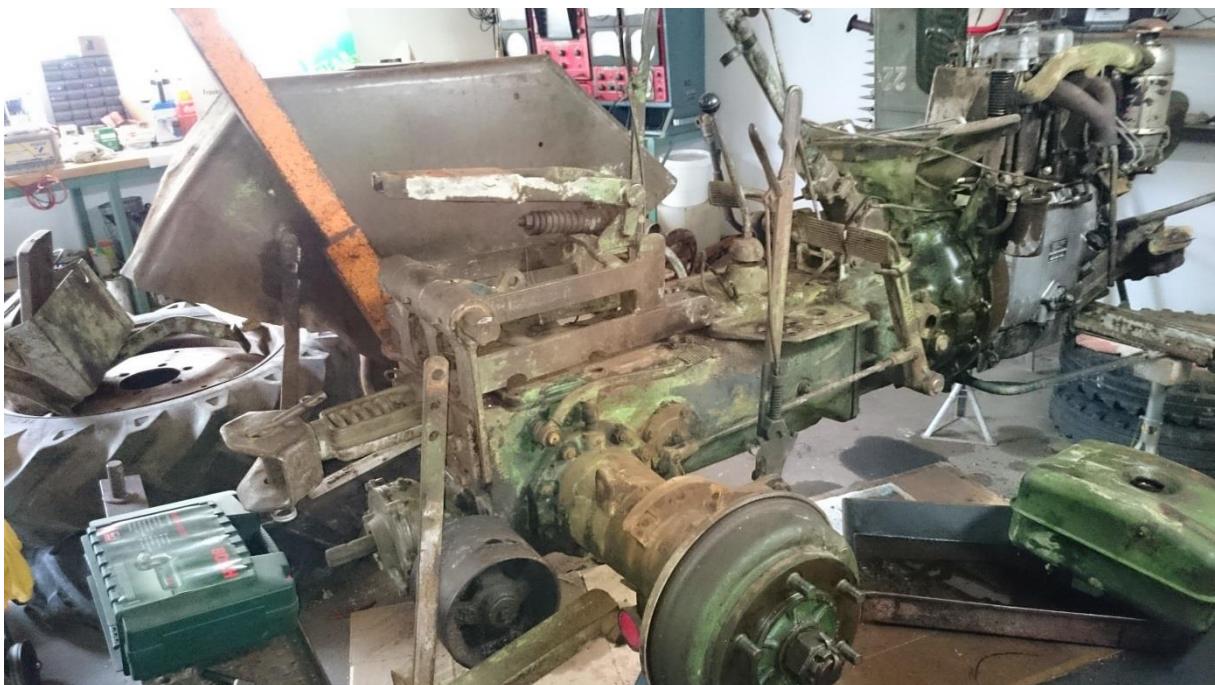
Jetzt gehen wir an die Problembereiche. Zuerst wird der Tank entleert und abgebaut. Der zu geringe Abstand Lenkgetriebe zu Befestigung Haltekonsolle Tank erfordert den Einsatz der Säge. Die Schraube muss geköpft werden. Der rechte Kotflügel war ein hartes Stück Arbeit. Durch den Überrollbügel war die Zugänglichkeit an die Verschraubung zur Hinterachse sehr begrenzt und erfordert größte Kraftanstrengungen. Wir freuen uns schon auf den Linken.

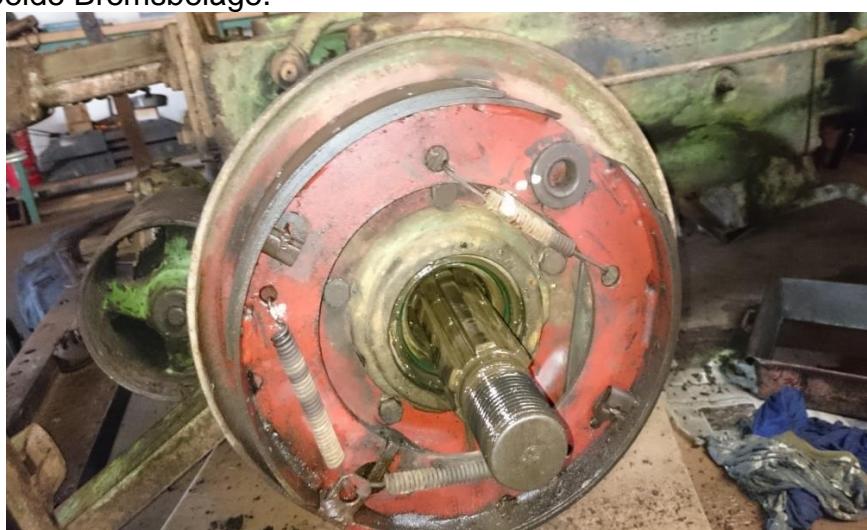
So langsam geht es ans Eingemachte. Da wir nun an fast alle verdeckten Stellen herankommen beginnt das Reinigen. Es ist noch einiges zu tun, das ist uns schnell klar. Da wir eine Leckage an der rechten, hinteren Bremstrommel und Radnabe haben öffnen wir diese. Es zeigt sich, dass der Simmerring beschädigt ist und die Bremsbeläge gut mit Öl „geschützt“ sind. Links sieht es ganz gut aus, trotzdem erneuern wir beide Bremsbeläge.

Weil Erich und ich keine Zeit haben geht es erst in 2019 richtig weiter. Otto belegt die Hinterradbremsen neu und tauscht die Lager und Dichtringe aus.
