# Bericht zur Restauration

## HELA D24/22

Von Erich Lämmle und Berthold Müller

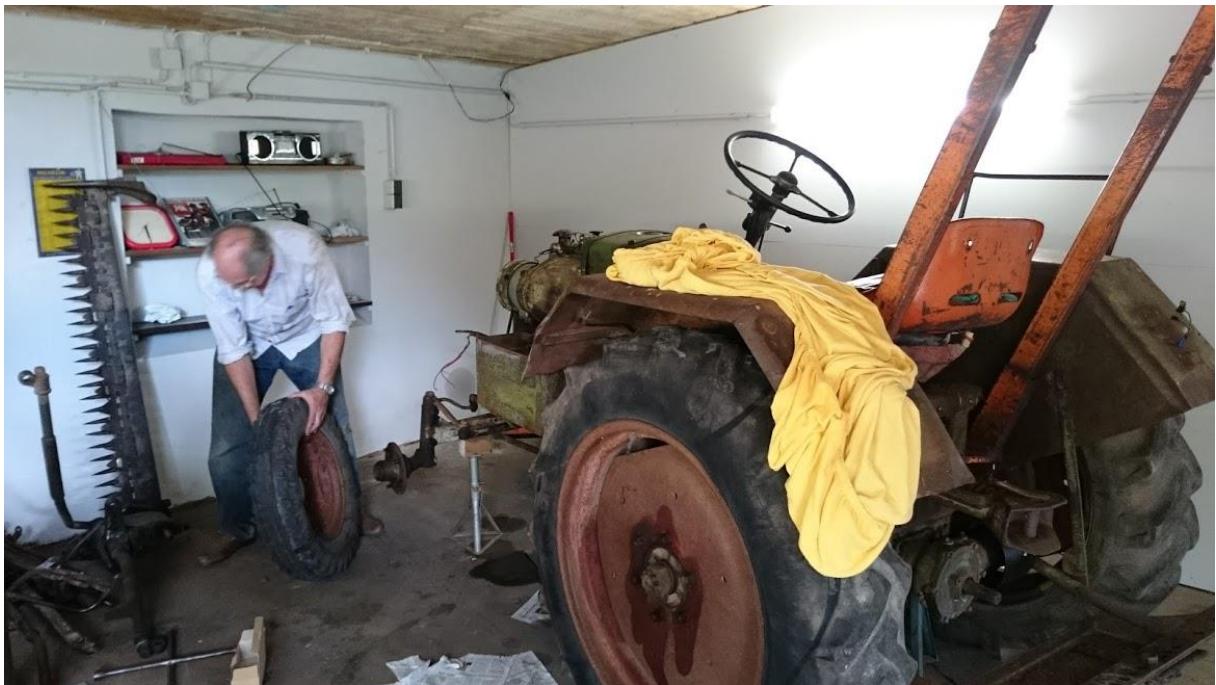
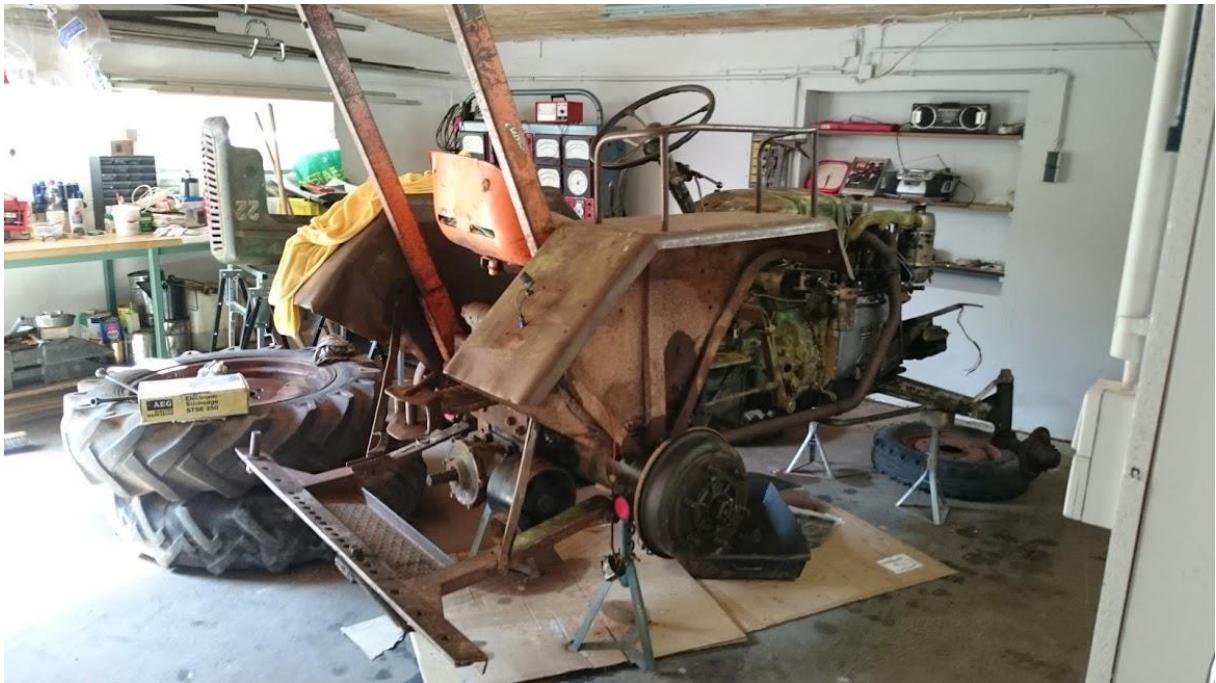
Ende August gehen wir an die Elektrik. Von der ursprünglichen Verlegung ist nur noch ein Torso vorhanden. Stück für Stück entfernen wir die Kabel. Hierbei erkennen wir, dass fast alle Kabel bereits „fachmännisch“ verbastelt sind.

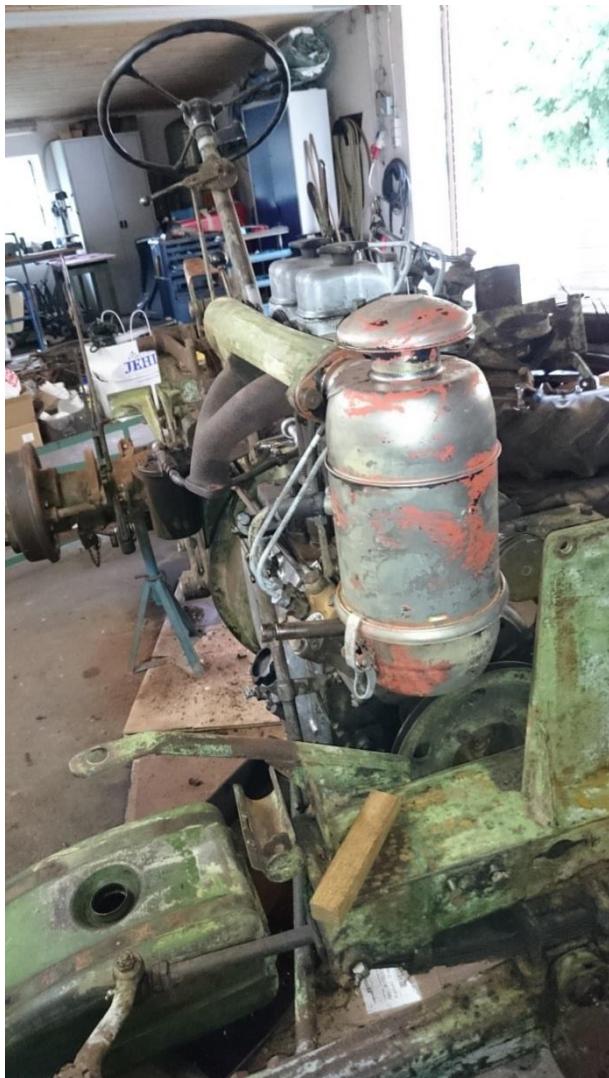
So langsam geht es ans Eingemachte. Da wir nun an fast alle verdeckten Stellen herankommen beginnt das Reinigen. Es ist noch einiges zu tun, das ist uns schnell klar. Da wir eine Leckage an der rechten, hinteren Bremstrommel und Radnabe haben öffnen wir diese. Es zeigt sich, dass der Simmerring beschädigt ist und die Bremsbeläge gut mit Öl „geschützt“ sind. Links sieht es ganz gut aus, trotzdem erneuern wir beide Bremsbeläge.

Weil Erich und ich keine Zeit haben geht es erst in 2019 richtig weiter. Otto belegt die Hinterradbremsen neu und tauscht die Lager und Dichtringe aus.
